# COMUNE DI FERRARA

Lavori di ripristino con miglioramento sismico post sisma dell'Ippodromo Comunale - CIA 00083\_2014  
a seguito degli eventi sismici del maggio 2012

| N° Ordine R.E.R. | VERIFICA DI VULNERABILITA' SISMICA | |
| <b>V.00</b> | <b>Relazione Tecnica</b><br>verifica della sicurezza statica e valutazione della vulnerabilità<br>sismica del complesso di edifici dell'Ippodromo di Ferrara | |

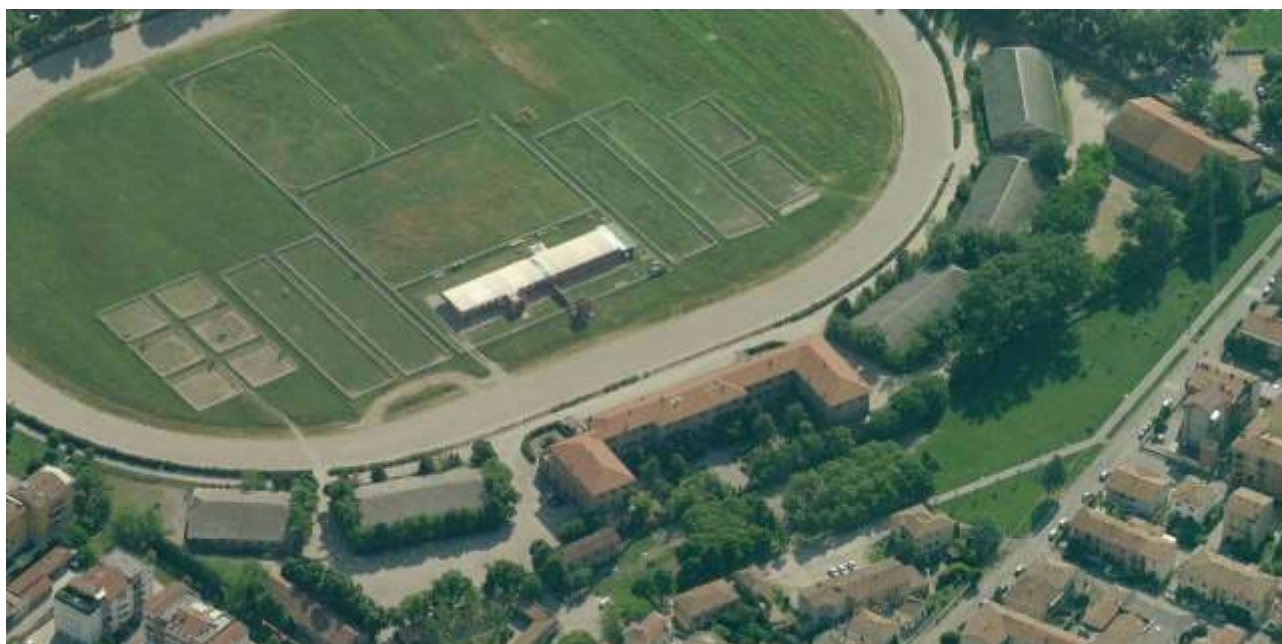
*Figura 2 - Veduta prospettica del complesso degli edifici*

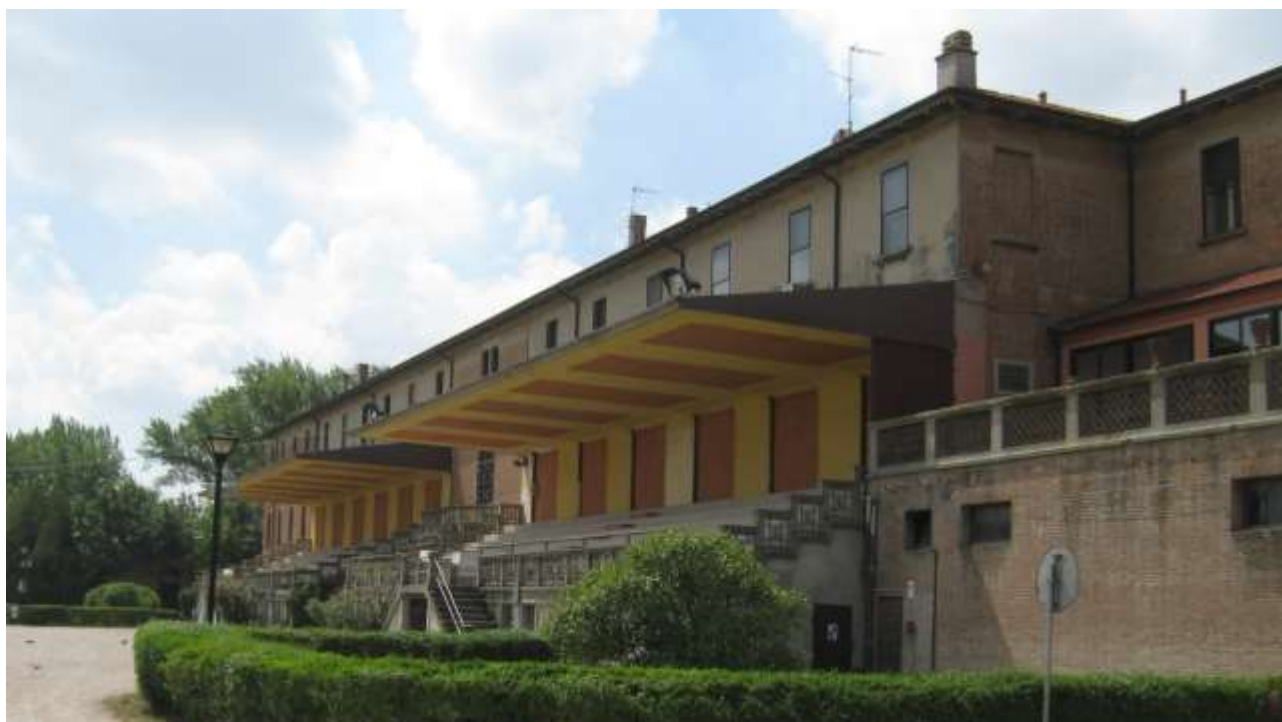
*Figura 3 - Veduta dell'Edificio Principale dal lato della tribuna*

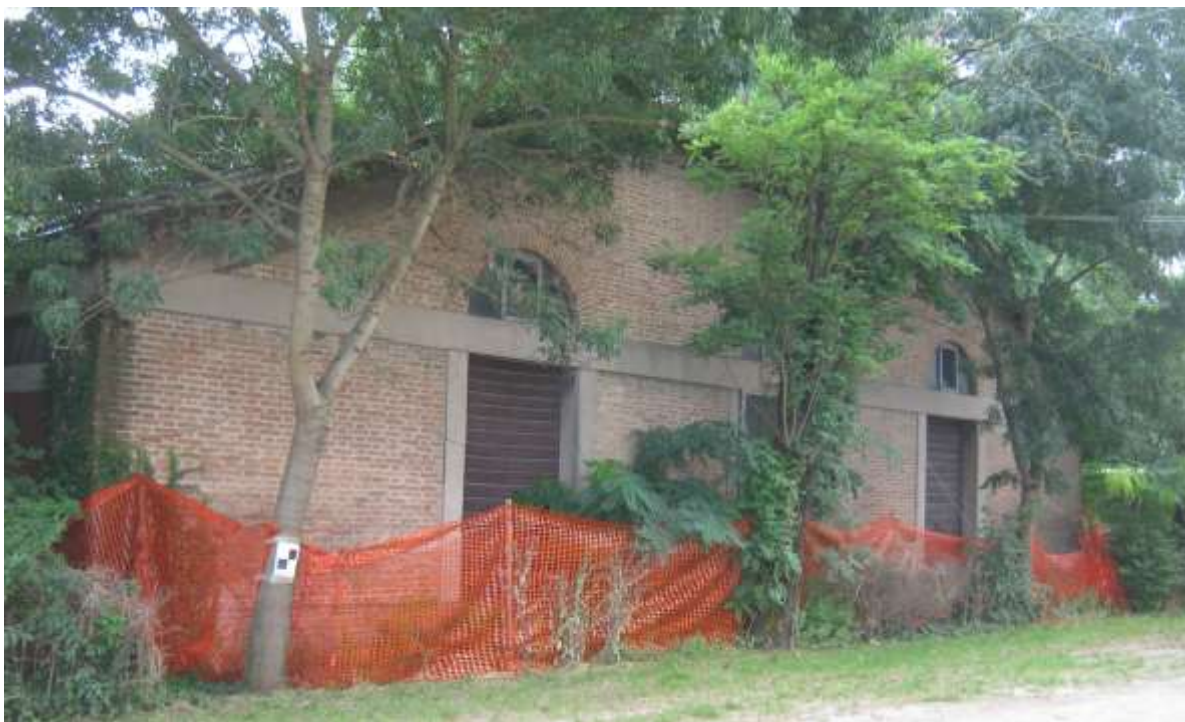
La Scuderia, al pari degli altri edifici con la stessa destinazione d'uso, è un edificio con struttura mista in muratura perimetrale portante, pilastri interni in conglomerato cementizio armato e copertura composta da falde inclinate ad un solo spiovente sulle campate laterali e padiglione in corrispondenza delle campate centrali. Il solaio di copertura in latero-cemento è ordito parallelamente ai lati lunghi dell'edificio e poggia su un'orditura di travi metalliche.

*Figura 4 - Stato attuale di una delle scuderie*

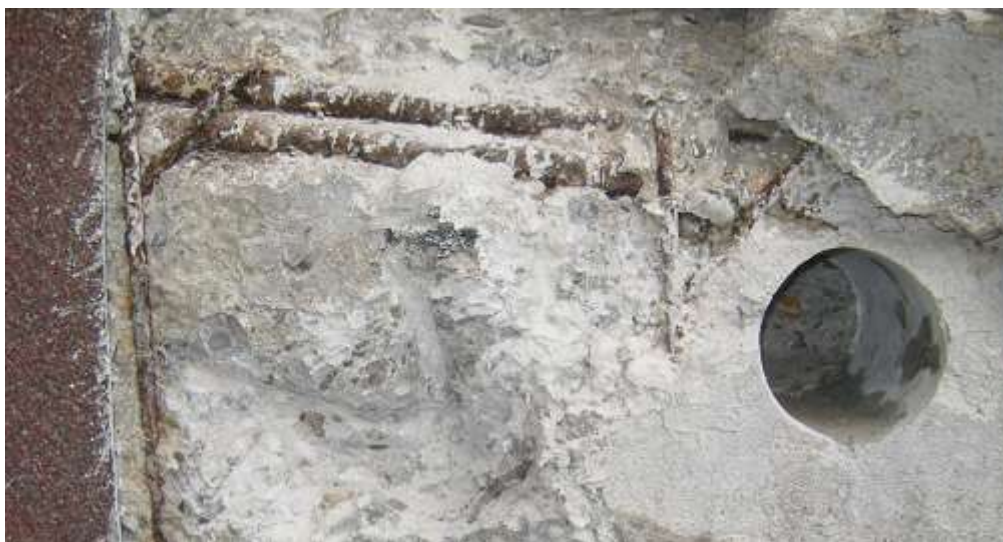
L'estrazione dei cilindri di calcestruzzo è stata eseguita secondo la norma di riferimento UNI EN 12504-1 su due pilastri appartenenti alla Scuderia 1 e alla Scuderia 4 e sulla trave a vela dell'Edificio Principale.

*Figura 14 - Estrazione di carote in calcestruzzo*

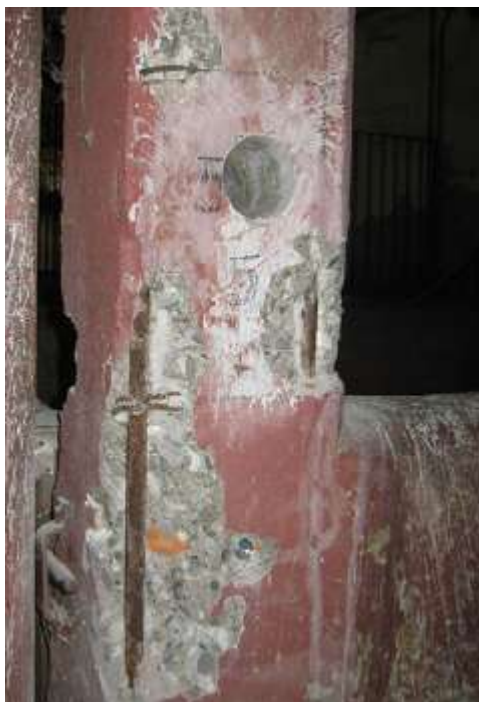
Il rilievo è stato effettuato in parte tramite pacometria e in parte mediante tecniche di misura dirette che hanno comportato la rimozione dell'intonaco e del copriferro fino ad arrivare all'individuazione delle barre di armatura con conseguente esame visivo.

*Figura 15 - Rilievo visivo delle armature in un pilastro della scuderia, con prelievo di un campione.*

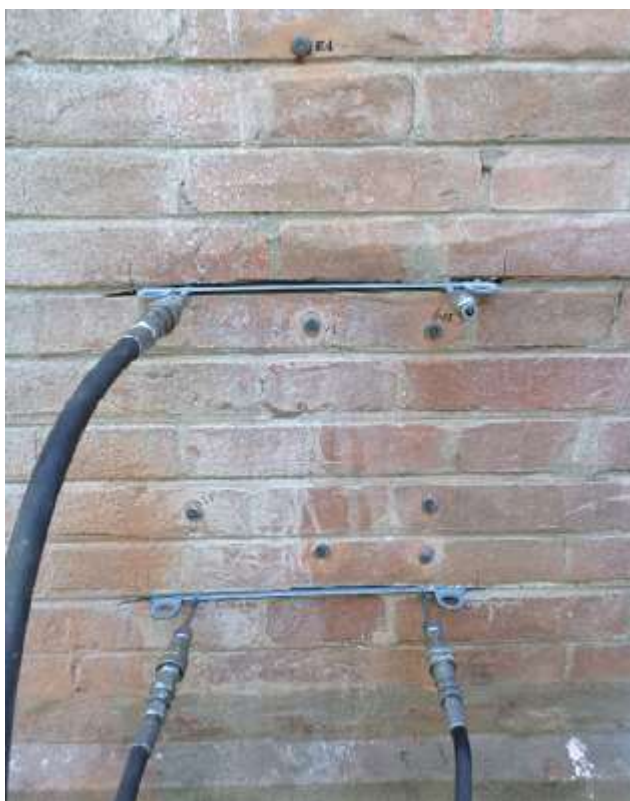
Mediante questa metodologia di indagine e l'elaborazione dei dati ottenuti è stato possibile ricavare la tensione di esercizio della muratura indagata, la tensione di uscita dal campo elastico lineare, la tensione di rottura, il modulo di Young verticale, il modulo di elasticità tangenziale ed il modulo di Poisson.

*Figura 16 - Prova con martinetto piatto doppio*

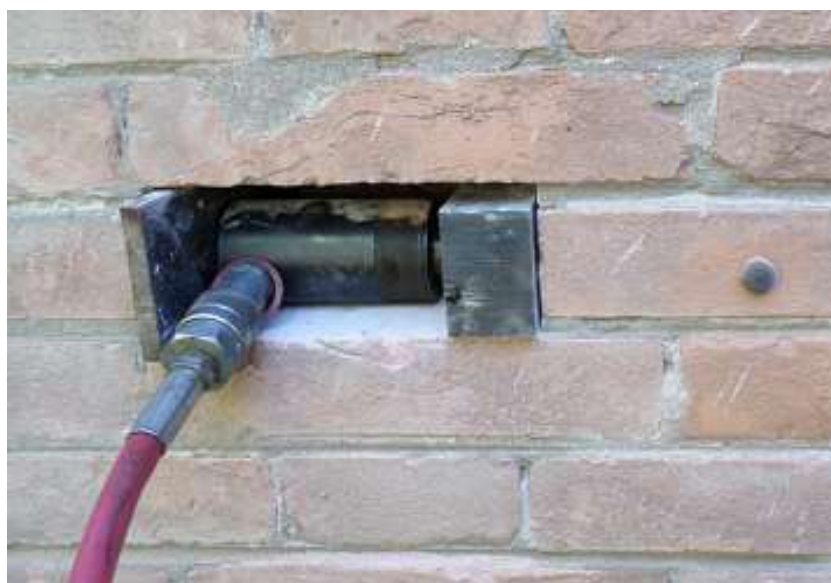
La prova di scorrimento locale di un singolo mattone (Shove Test) è stata eseguita in due punti dell'Edificio Principale ed è stata impiegata per ricavare l'indice di resistenza della muratura nei confronti del complesso meccanico di rottura a taglio nel piano della parete.

*Figura 17 - Shove test*

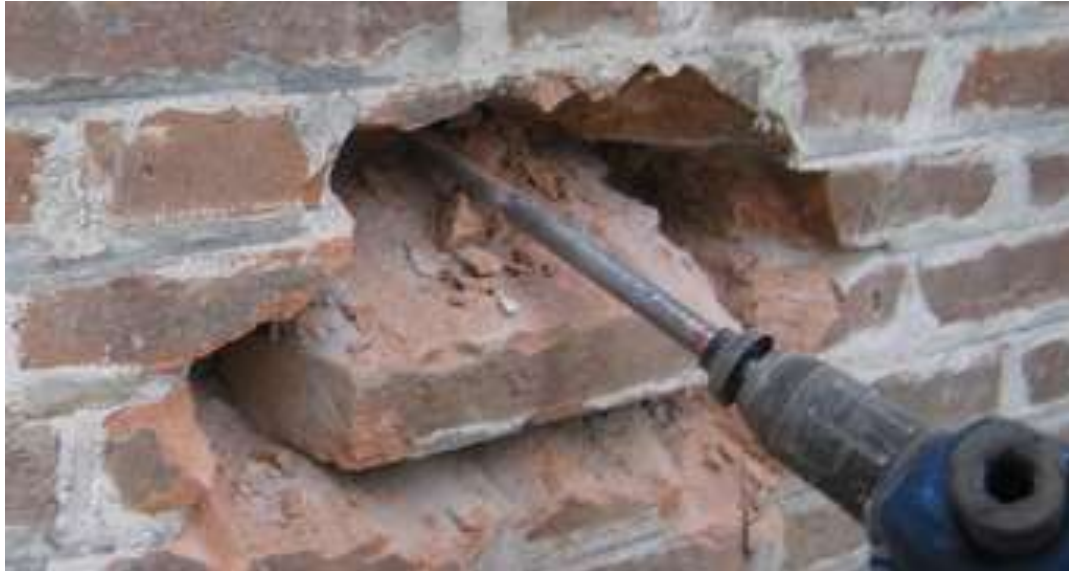
Si è effettuato al prelievo di campioni muratura che sono stati opportunamente siglati e successivamente trasferiti nel laboratorio di Elletipi s.r.l. per essere sottoposti alle prove di compressione e alle prove di punzonamento.

*Figura 18 - Prelievo di campione in muratura*

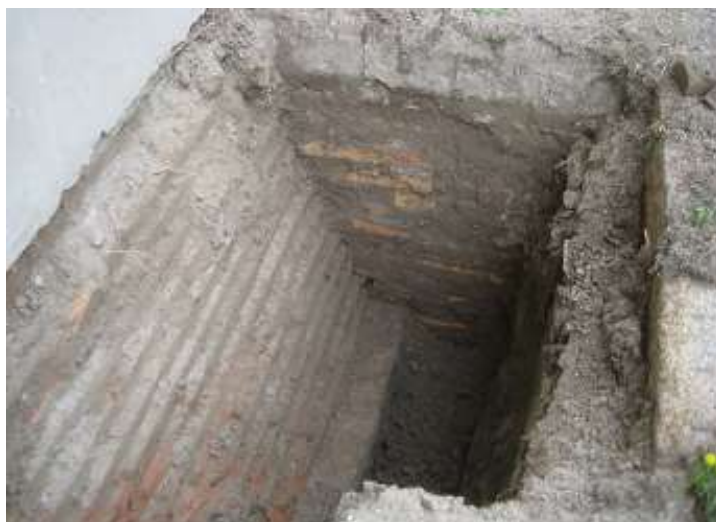
L'analisi storica precedentemente condotta non ha fatto emergere precedenti studi o informazioni riguardanti le fondazioni in modo specifico, pertanto si è reso necessario programmare apposite indagini al fine di acquisire le informazioni necessarie alla valutazione del relativo livello di sicurezza. Si è optato per il ricorso ad indagini dirette in grado di garantire una maggiore affidabilità dei risultati.

*Figura 19 - Operazione di rilievo delle fondazioni*

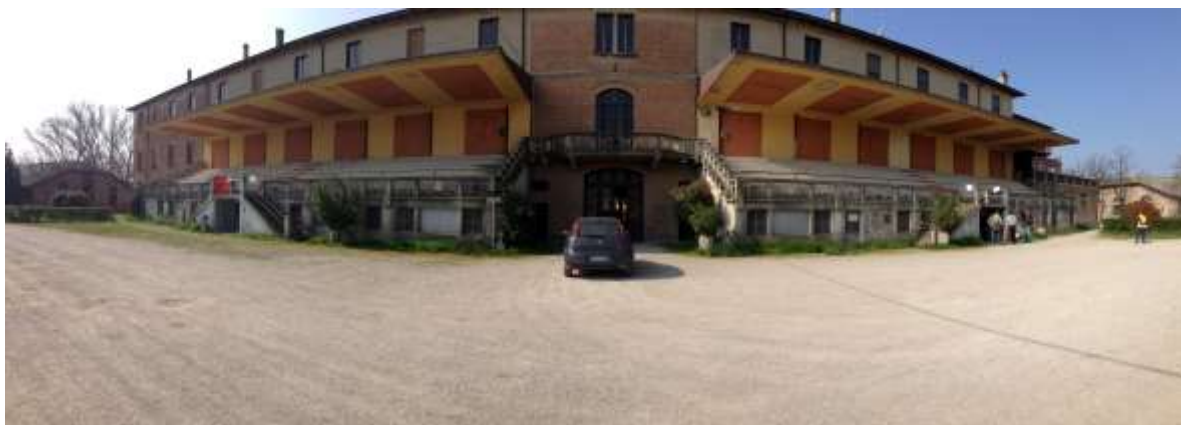
*Figura 25 – Veduta complessiva delle tribune e soprastanti pensiline sul prospetto dell’Edificio Principale visto dalla pista dell’Ippodromo*

- La rampa che ospita le sedute della tribuna (trave inclinata) sale alla quota del solaio di piano primo dell'Edificio Principale e, qualora fosse stata inserita nel modello tridimensionale, si comporterebbe da puntone/tirante di rinforzo per il fabbricato stesso in caso di sisma ortogonale alla facciata, eventualità che non avviene in alcun modo nella realtà. Pertanto si è scelto di non modellare la struttura della tribuna operando così a favore di sicurezza nella verifica dell'Edificio Principale.

- L'inserimento nel modello delle pensiline in conglomerato cementizio armato avrebbe comportato la presenza di una considerevole massa notevolmente eccentrica rispetto alle strutture in muratura dell'Edificio Principale. Questo avrebbe determinato un'analisi della struttura dell'Edificio Principale comprensiva delle masse sismiche delle pensiline, con la restituzione di risultati probabilmente non veritieri sulla condizione della vulnerabilità specifiche dell'Edificio Principale. Dal momento che le pensiline sono inserite nella muratura portante dell'Edificio Principale ma non risultano efficacemente collegate ad esse, si è ritenuto fosse maggiormente conveniente non considerare le pensiline nell'analisi globale, valutando altresì le criticità dell'Edificio Principale derivanti dalla presenza delle pensiline come criticità locali.

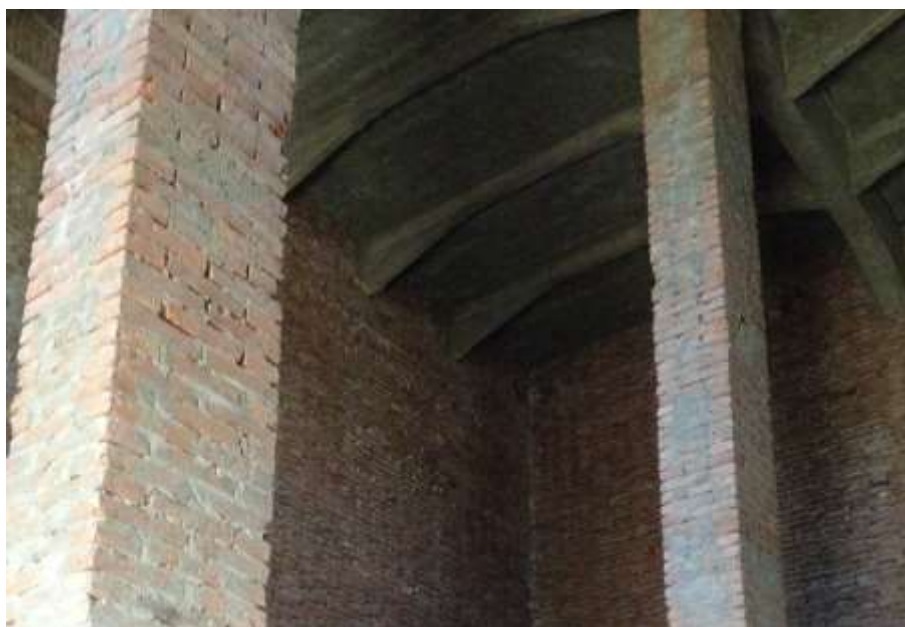
L'analisi strutturale ha evidenziato che tutti i pilastri in muratura risultano eccessivamente snelli e dunque sarà necessario ricorrere a rinforzi per questi elementi. I possibili provvedimenti sono essenzialmente costituiti da placcaggi armati in cls, rinforzi con elementi metallici o fasciature con materiali fibrorinforzati. Tuttavia, nel caso in oggetto, occorre adottare la soluzione meno invasiva, reversibile e rispettosa della concezione costruttiva originaria, nonché dei materiali utilizzati. Pertanto si esclude il ricorso a placcaggi armati in cls o materiali fibrorinforzati che rappresentano provvedimenti non reversibili e non rispettosi del materiali originario, in quanto una volta applicati non possono essere asportati ed alterano in modo sostanziale le caratteristiche della muratura originaria. Dunque, la soluzione più idonea si rivela essere la fasciatura con elementi metallici (angolari correnti in altezza ed elementi trasversali ad essi saldati); in questo modo si garantisce la necessaria resistenza strutturale, la reversibilità dell'intervento (gli

*Figura 50 - Pilastri in muratura dell'Edificio Principale*

elementi metallici possono essere asportati in qualunque momento) e la conservazione delle caratteristiche tipologiche e materiche originarie degli elementi strutturali interessati, lasciando a vista ampie parti della muratura.

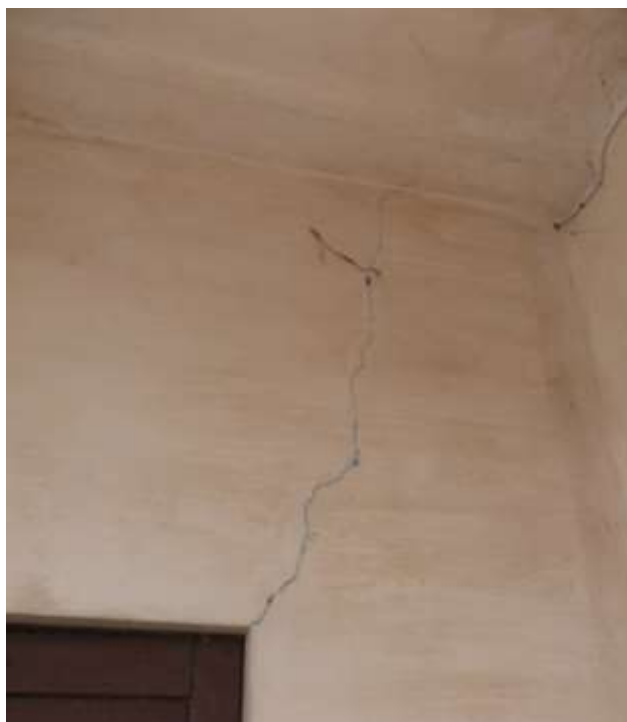
*Figura 51 - Lesioni nella muratura interna*

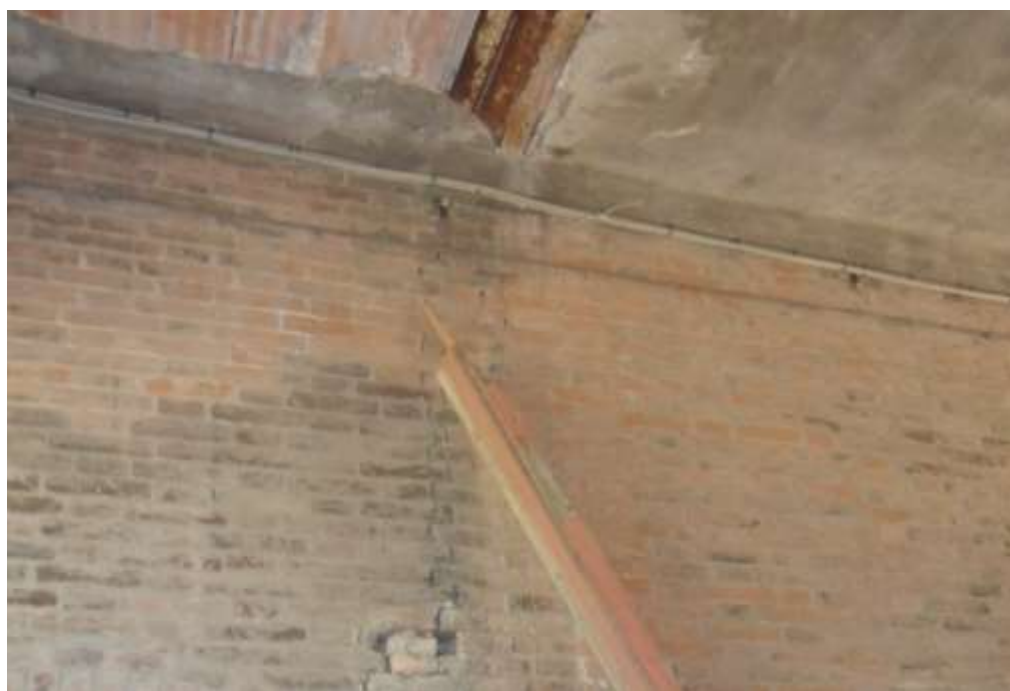
| Edificio Principale | | | |
|---|---|---|---|
| Terra | 005 | Lesione con andamento verticale della muratura portante nella parete interna di un androne, con andamento finale diagonale e distacco di una piattabanda nella parte inferiore | Sollecitazione concentrata dovuta alla presenza di muro in falso al piano superiore |

*Figura 52 - Lesione dovuta alla presenza di muro in falso sull’orizzontamento soprastante*

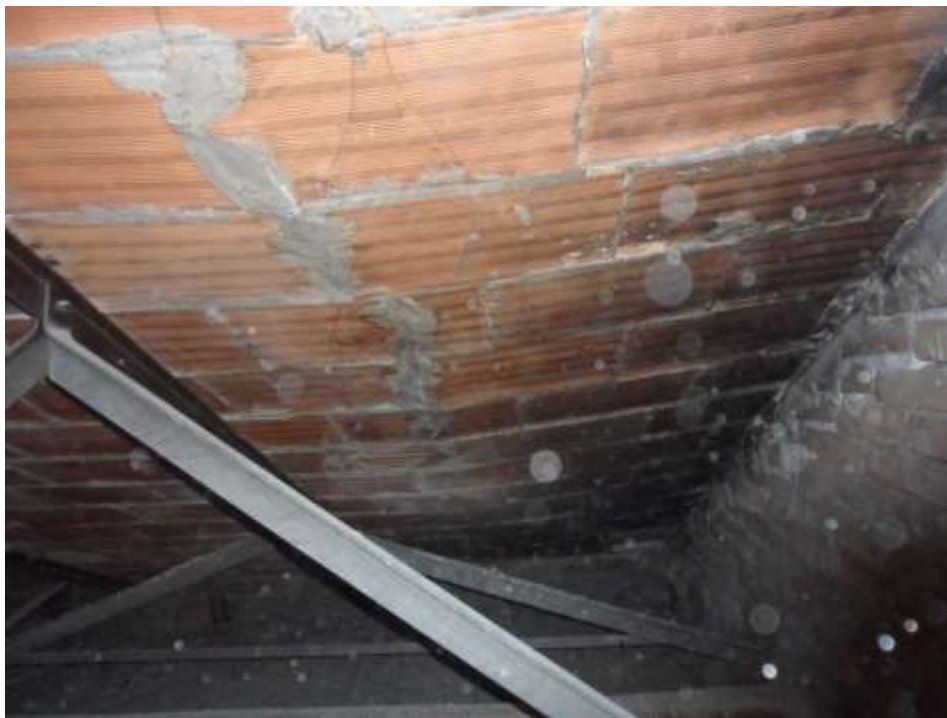
*Figura 53 – Deformazione della copertura.*

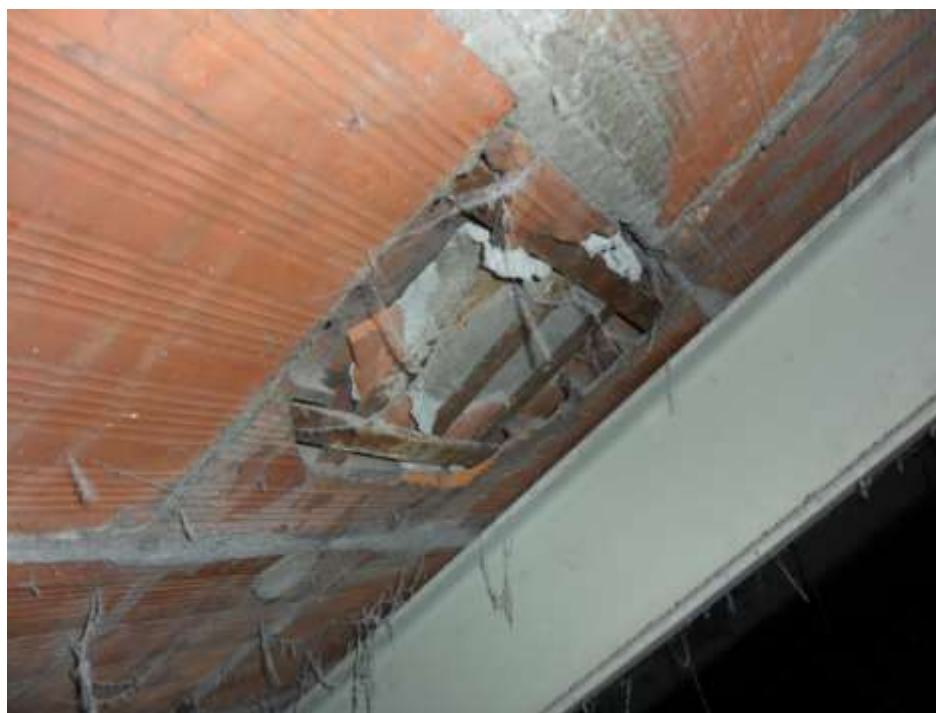
*Figura 54 – Distacco di elementi in laterizio della copertura.*

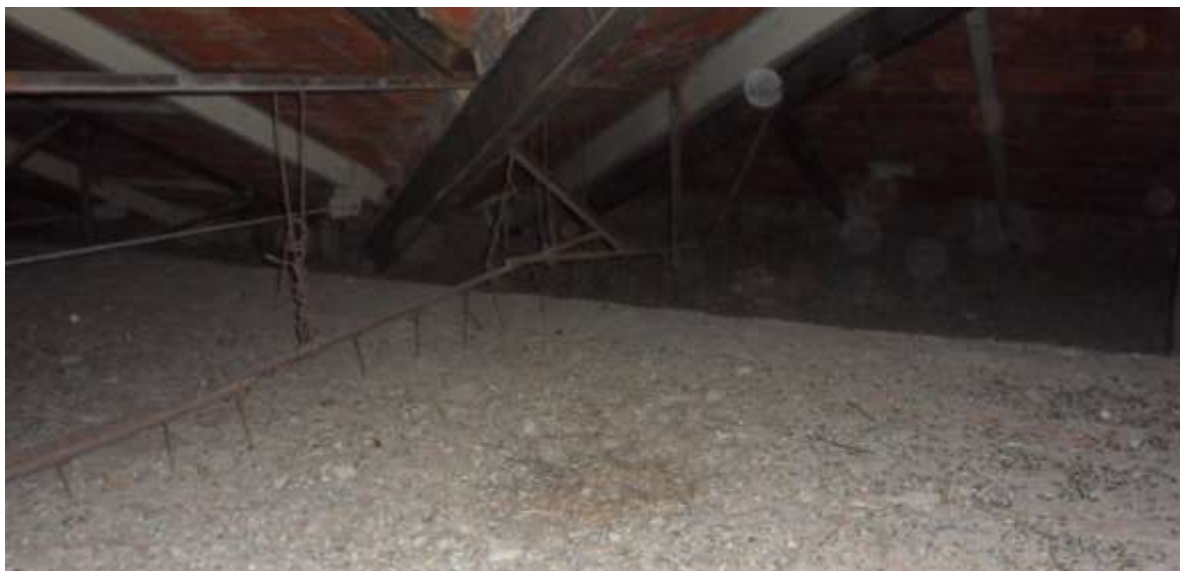
*Figura 55 - Chiusura del sottotetto con tavelle in laterizio.*

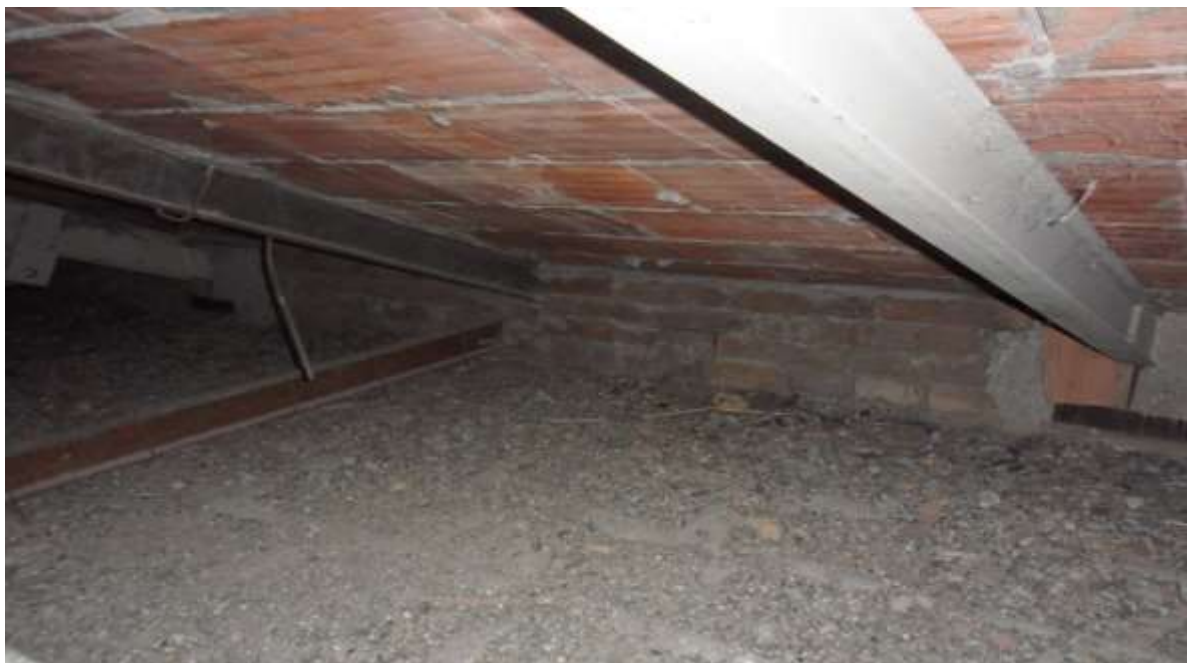
*Figura 56 – Sottotetto dell'Edificio Principale. Si nota la mancanza di cordolo alla sommità della muratura in corrispondenza dell'imposta della falda di copertura.*

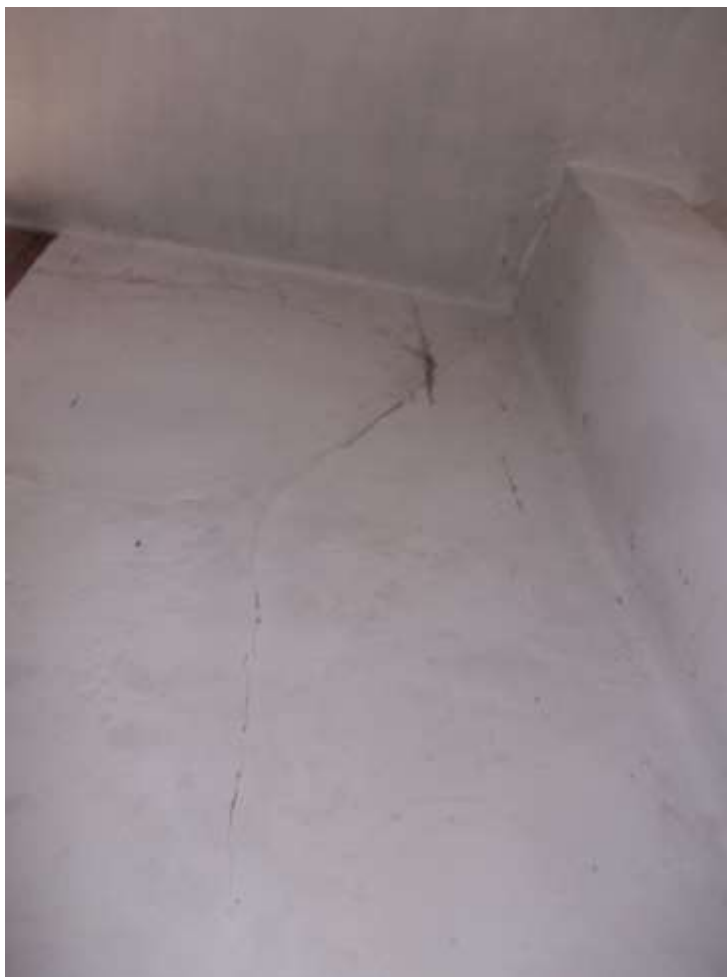
*Figura 57 - Lesione della muratura adiacente al pilastro in c.a. della pensilina, in corrispondenza del piano secondo.*

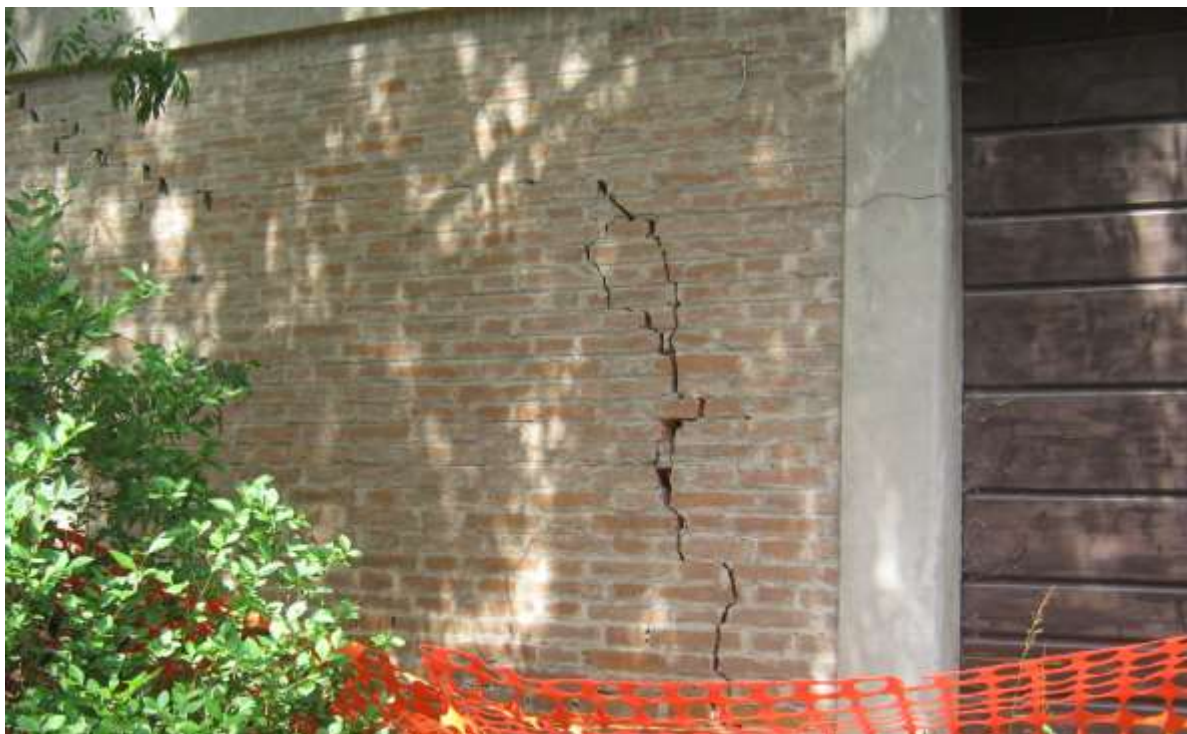
*Figura 58 - Lesione estesa nella muratura perimetrale della Scuderia n.4*

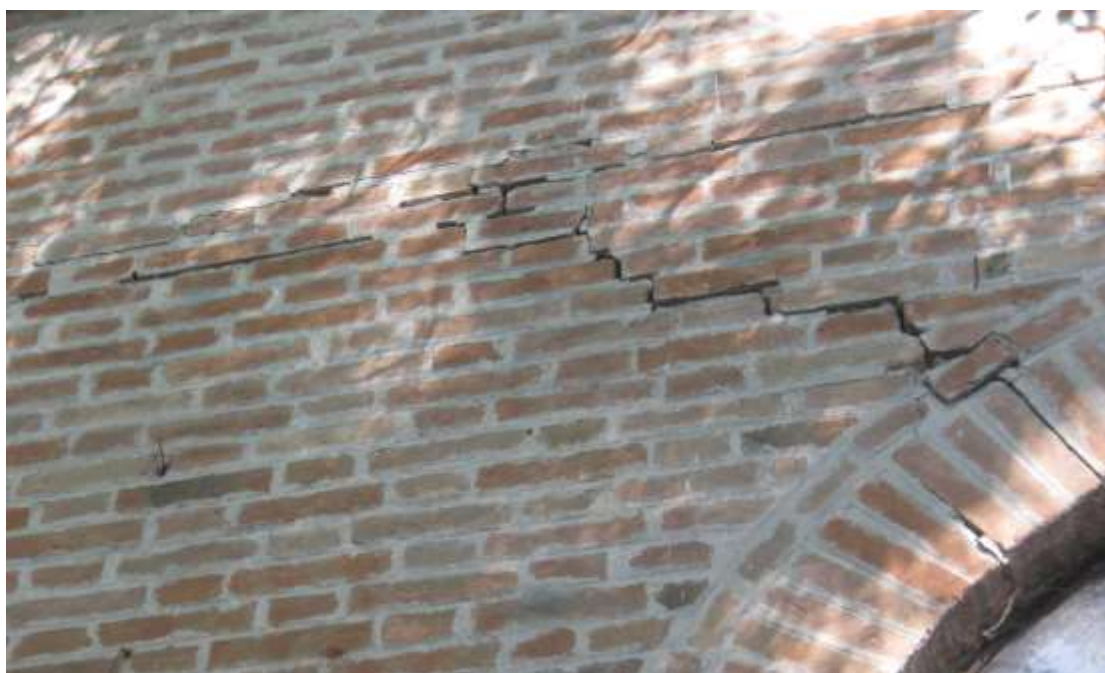
*Figura 59 - Lesione estesa nella muratura del timpano della Scuderia n.4*

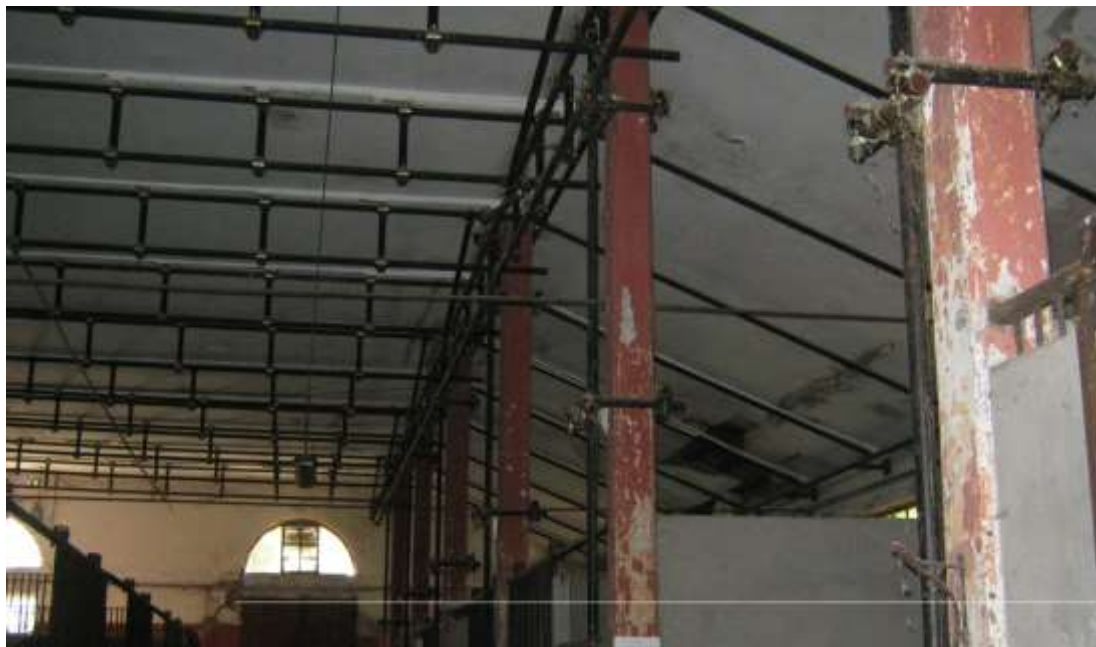
*Figura 60 - Pilastri in c.a. lungo una delle file laterali della Scuderia n.4*

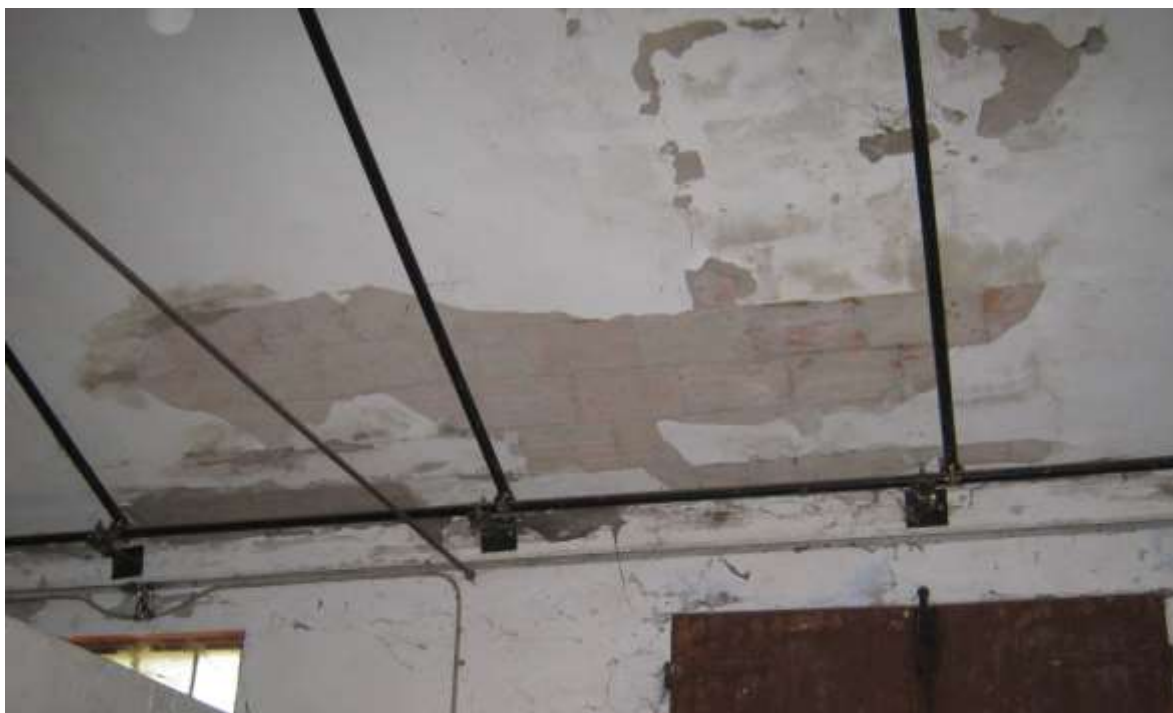
*Figura 61 - Scuderia n.4: oltre alla struttura in tubolari metallici con funzione di rinforzo temporaneo, sono visibile le tabelle di chiusura del sottotetto ed una delle catene interne.*

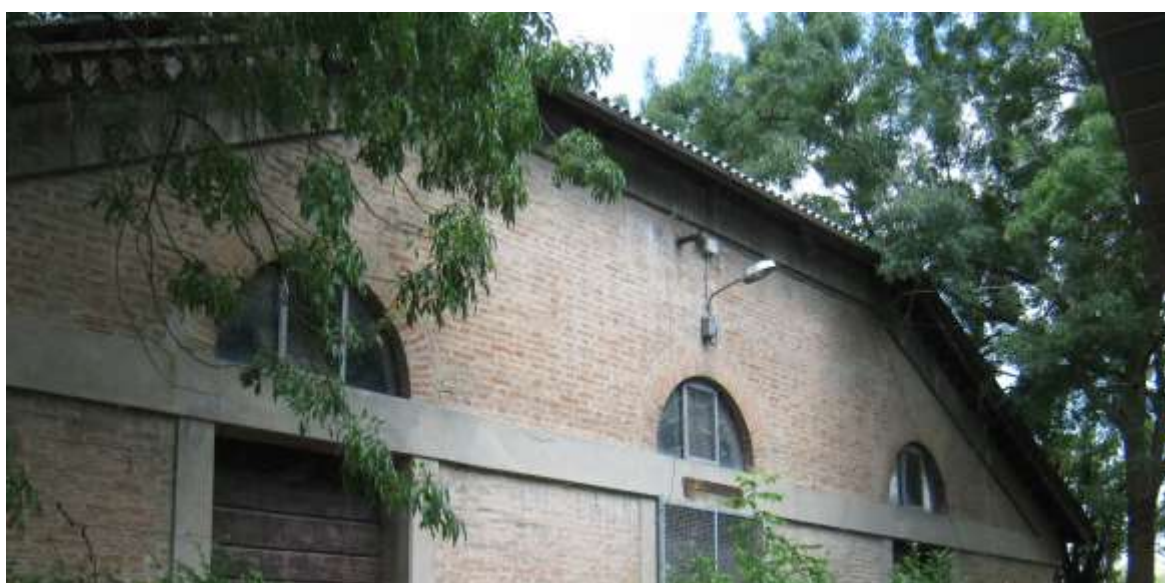
*Figura 62 - Scuderia n.4: sommità del timpano priva di cordolo sommitale (l'elemento visibile appena sotto lo sporto di gronda è puramente decorativo e non ha alcuna funzione strutturale)*

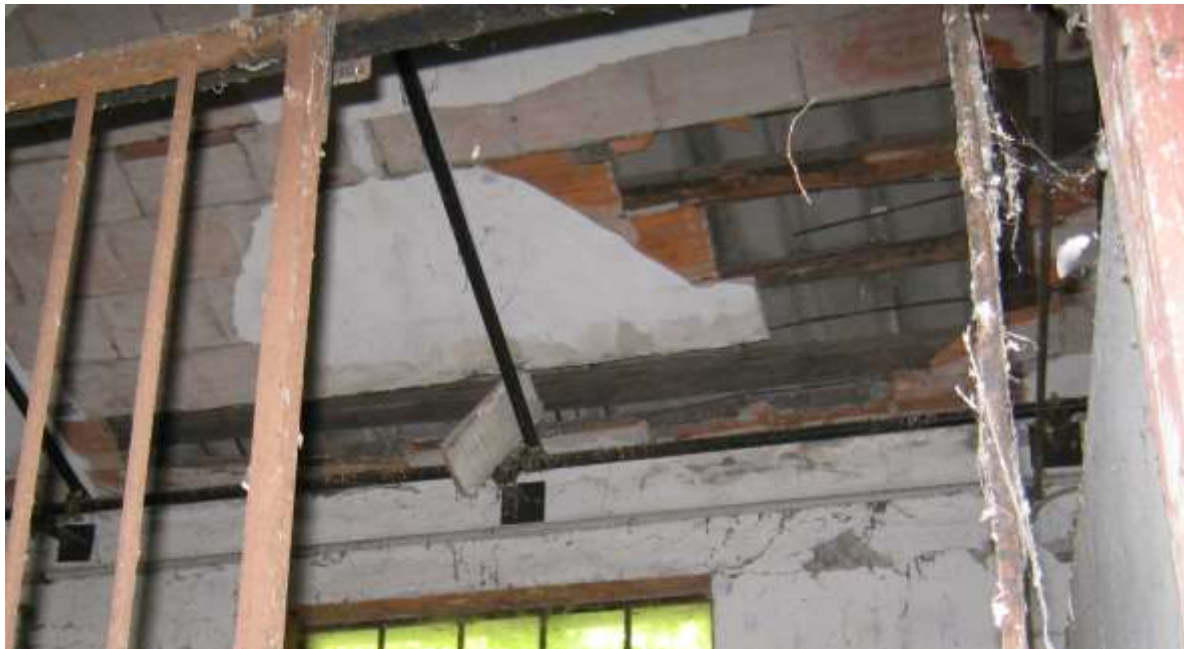
*Figura 63 - Scuderia n.4: porzione di chiusura del sottotetto con tavelle parzialmente crollate*
