Chiesa di S. Maria della Visitazione detta della "Madonnina" e Canonica Riparazione e miglioramento strutturale post sisma

RELAZIONE STORICA

PROGETTO PRELIMINARE

RELAZIONE STORICA CON DESCRIZIONE MORFOLOGICA DEL BENE, INDICAZIONI TIPOLOGICHE, TECNICHE E MATERICHE DELL'ESISTENTE

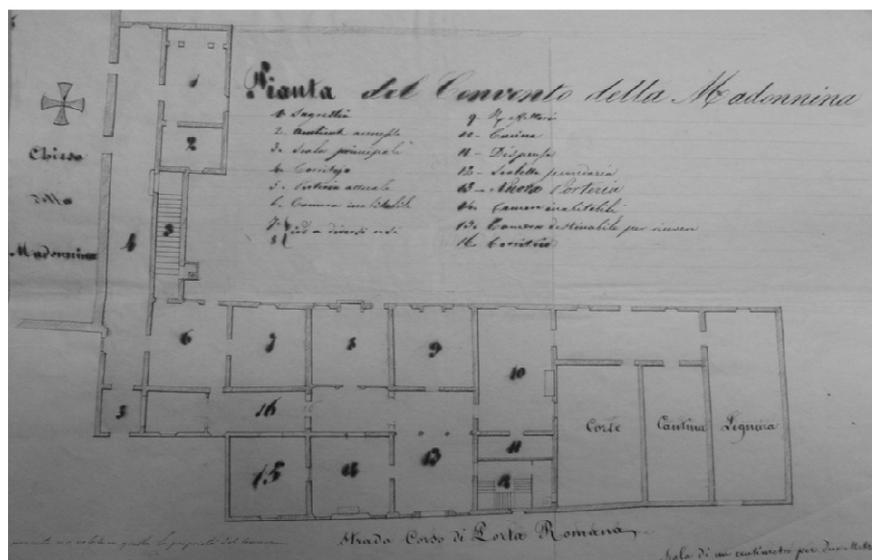
*Pianta del Convento della Madonna. 1: sagrestia. 2: ambiente annesso. 3: scala principale. 4: corridoio. 5: porteria attuale. 6: camera inabitabile. 7/8: ivi a diversi usi. 9: refettori. 10: cucina. 11: dispensa. 12: scaletta secondaria. 13: nuova porteria. 14: camera inabitabile. 15: camera destinabile per ricevere. 16: corridoio.*¹⁰⁸

Il 31 ottobre 1852 l'Ingegnere comunale Tosi inviò all'Assessore Anziano del Comune una pianta redatta in base al sopracitato «strumento di cessione fatta dal Demanio al Comune stesso ai 25/2/1813»: tale pianta, in cui è evidenziata con una velatura gialla la proprietà del Comune, potrebbe riferirsi ad uno stato di progetto proposto a partire dalla perizia del 1813; nella legenda infatti, oltre ad essere riportato quali fossero gli ambienti non abitabili, per la maggior parte corrispondenti alle stanze lasciate a grezzo individuate dal Frizzi, vi è anche l'indicazione di una «porteria attuale» e di una «nuova porteria», che potrebbe riferirsi ad una nuova distribuzione interna proposta.

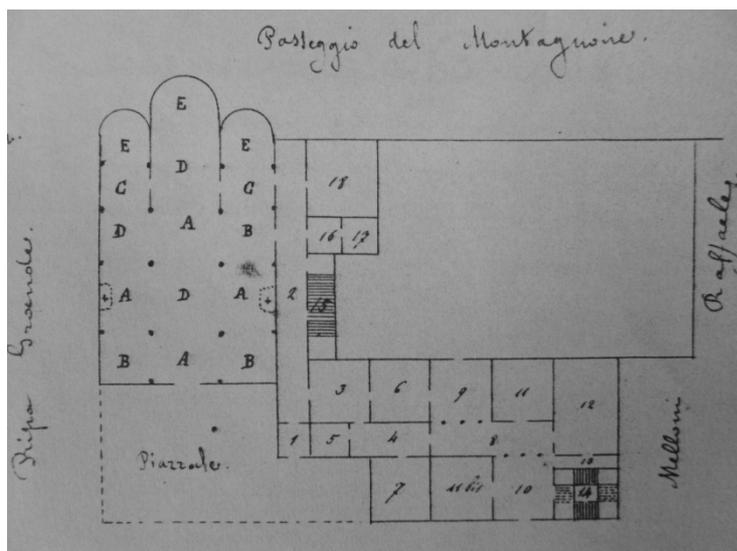
Al piano superiore si ripete il corridoio adiacente alla chiesa (1) e se ne forma un altro (2) parallelo a via Formignana per mettere in libertà le celle dei frati.

Sono queste situate lateralmente a detto corridoio e hanno luce parte da via Formignana e parte dal giardino e sono in numero 8 (3, 4, 5, 6, 7, 8, 9, 10) a capo del corridoio evvi una camera colla scala di servizio in legno d'accesso al granaio.

Tra la fine del XIX e l'inizio del XX secolo il perito Teodoro Bonati si occupò di redigere un'accurata descrizione e stima della chiesa e convento della Madonna, riportando anche una planimetria della distribuzione interna dei locali e riferendo lo stato di fatto degli ambienti e delle chiusure orizzontali e verticali:

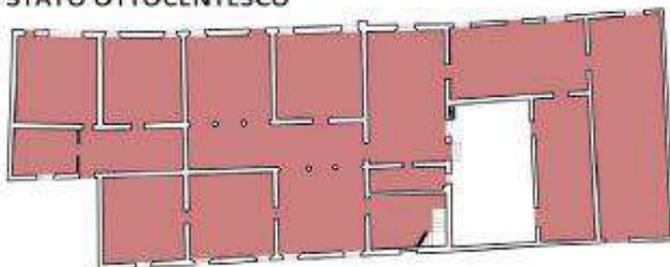
PIANO TERRA, scala 1:500

STATO OTTOCENTESCO

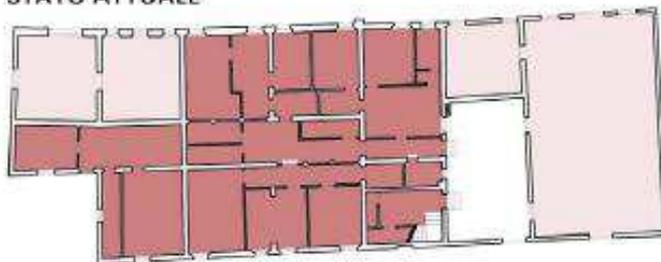
PIANO TERRA, scala 1:500

STATO ATTUALE

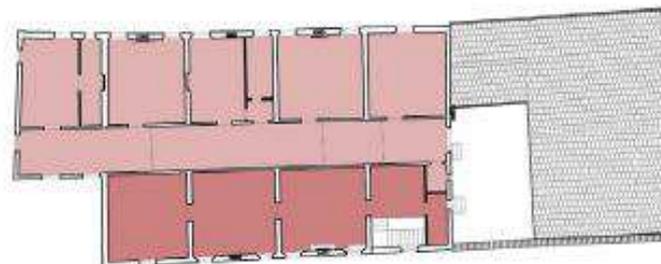
PIANO PRIMO, scala 1:500

Ambienti relativi alla chiesa
Appartamento del parroco
Appartamenti
